シティハイツ竹芝エレベーター事故調査報告書

平成21年9月8日

社会資本整備審議会 建築分科会 建築物等事故・災害対策部会
昇降機等事故対策委員会

港区特定公共賃貸住宅「シティハイツ竹芝」12階

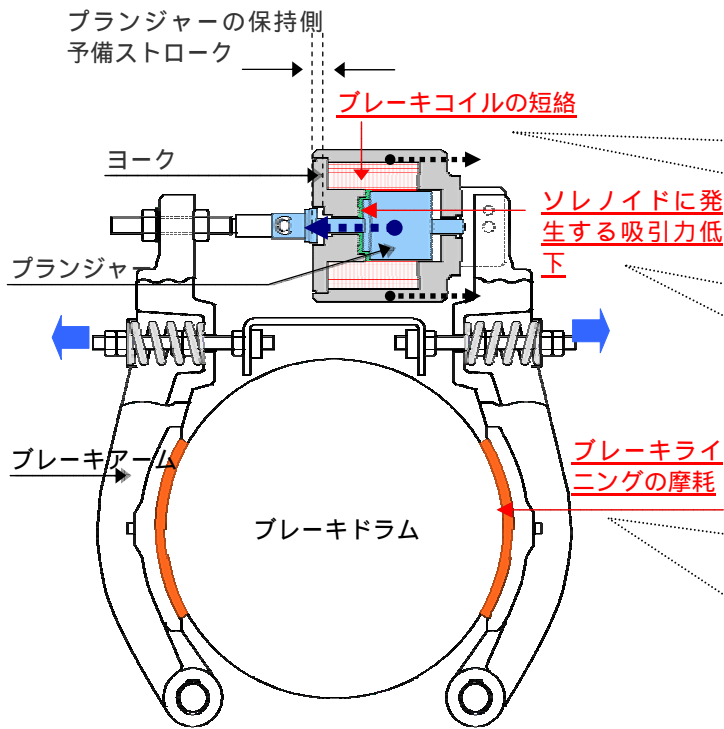
付図6 事故に至る経緯

ブレーキコイルの巻線が途中で短絡し、ブレーキコイル全体に電流が流れなくなった。

ソレノイドに発生する吸引力（ブレーキを開放する方向に動かす力）が弱くなった。

ブレーキ開放時にブレーキアームを十分に押し広げることができず、電磁ブレーキが半がかり状態でブレーキライニングとブレーキドラムが擦れながら昇降を繰り返し、ブレーキライニングの摩耗が進行した。

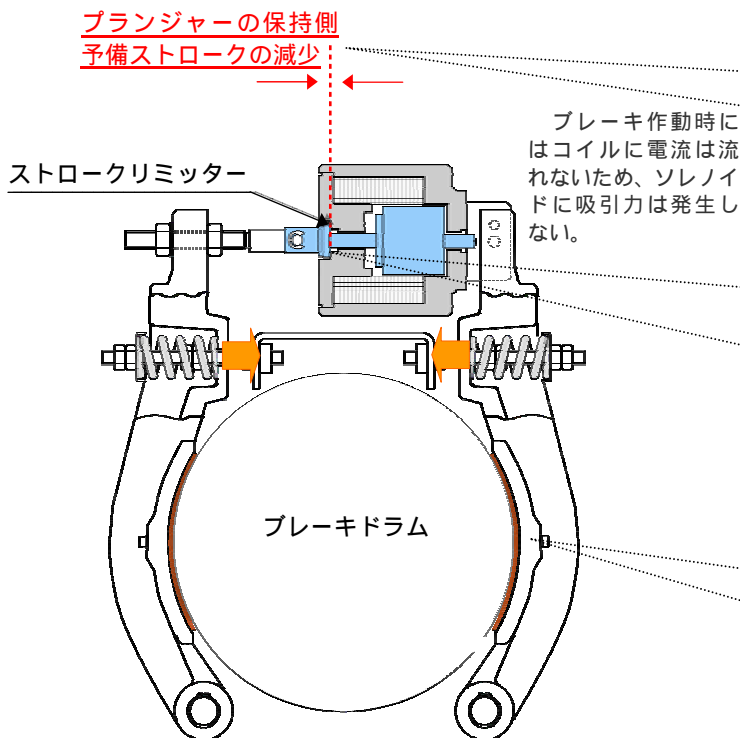
ブレーキ作動時（事故発生時）

ブレーキライニングの摩耗が進行するに従って、プランジャーの保持側予備ストロークが小さくなった。

プランジャーの保持側予備ストロークがゼロになるまでブレーキライニングの摩耗が進行した結果、プランジャーがストロークリミッターに当たってそれ以上ブレーキの保持側に可動できなくなった。

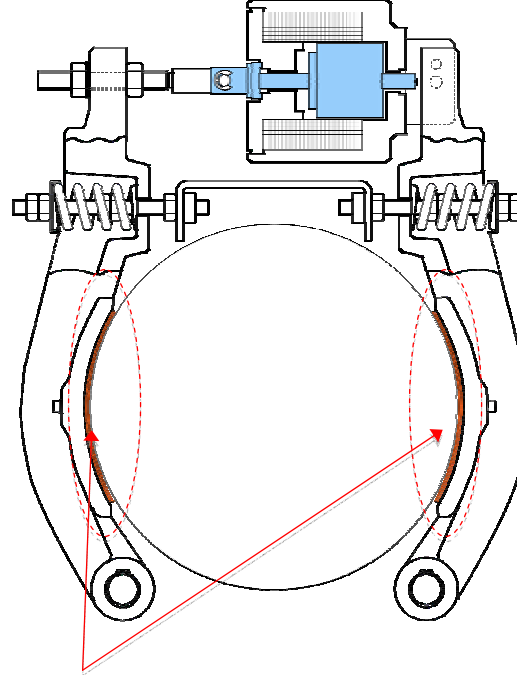
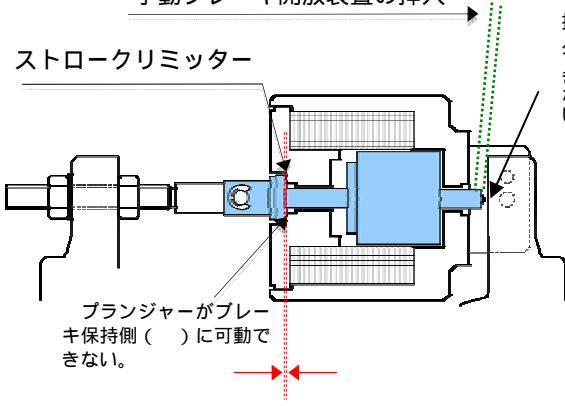
付図7 通常時及び事故発生時のブレーキの作動状況

(1) 2.4.2 の表5中③に記述したように、事故機の電磁ブレーキについては、プランジャーの保持側予備ストロークがなくなっていたこと、及びブレーキライニングとブレーキドラムの間にはすき間（約0.15mm）があったことが報告されていることから、ばねによりブレーキアームを押し戻そうとしたが、プランジャーがストロークリミッターに当たってそれ以上ブレーキの保持側に可動できなくなり、ブレーキアームに取り付けられたブレーキライニングがブレーキドラムを押さえることができなかつたものと推定される。

<p>ブレーキライニングが摩耗し、ブレーキライニングとブレーキドラムとの間に部分的に隙間が生じている</p>
プランジャーの状況	<p>手動ブレーキ開放装置の挿入</p>

<p>ストロークリミッター</p> <p>プランジャーがブレーキ保持側()に可動できない。</p> <p>挿入できない</p> <p>プランジャーの保持側予備ストロークが残っておらず、プランジャーがストロークリミッターに当たってそれ以上ブレーキの保持側に可動できない</p>

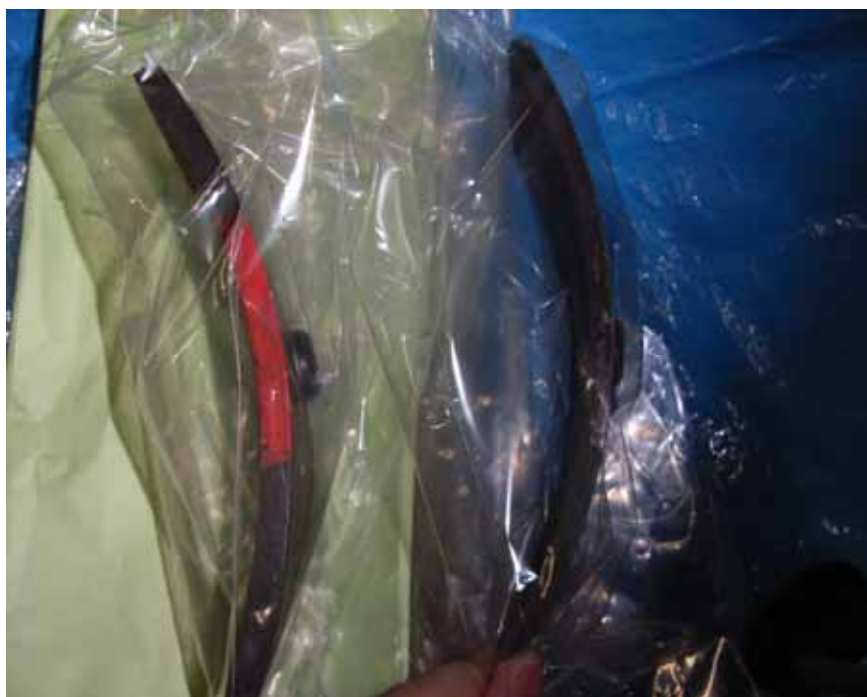
写真1 ブレーキ部分の部品（その1）

- (5) 電磁ブレーキは、電動機によりかごを停止させてから、かごを保持するために作動するものであり、通常は電磁ブレーキのブレーキライニングはほとんど摩耗しないものであるが、2.4.2 の表5中③に記述したように、事故発生前までほぼ同様に使用されていたものと考えられる事故機と隣接機に関して、事故機のブレーキライニングの方が隣接機のブレーキライニングと比較して摩耗量が多かった。このことから、事故機においては、ブレーキライニングとブレーキドラムが擦れながら、電磁ブレーキが半がかりの状態がかごが昇降していたものと考えられる。

事故機（5号機：右側）のブレーキライニングの厚み：約6 mm
隣接機（4号機：左側）のブレーキライニングの厚み：約7.6 mm

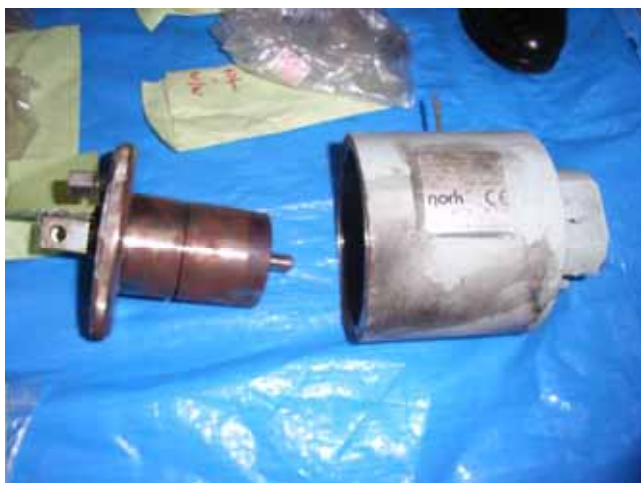
プランジャーとヨーク

<p>(プランジャー等の破損によるブレーキライニングの摩耗)</p> <ul style="list-style-type: none"> ・プランジャー等が破損し、電磁ブレーキが半がかり状態となり、ブレーキライニングが摩耗する可能性 	<ul style="list-style-type: none"> ・ソレノイドのヨーク及びプランジャーは破損していなかった。(写真1(その1)参照) 	
<p>(ブレーキコイルの磁力低下によるブレーキライニングの摩耗)</p> <ul style="list-style-type: none"> ・ブレーキコイルが短絡する 	<ul style="list-style-type: none"> ・ブレーキコイルを包む 	<ul style="list-style-type: none"> ・ブレーキコイルの抵抗値は、

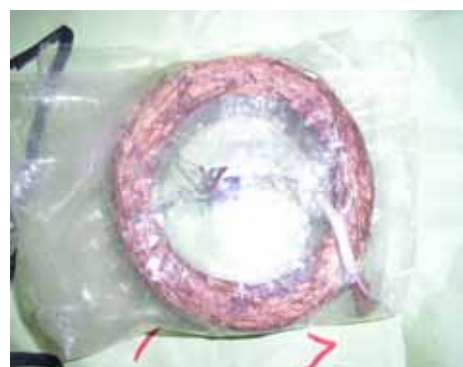
コイル

と、磁力が低下し電磁ブレーキが半がかり状態となり、ブレーキライニングが摩耗する可能性	紙が変色していることが認められたが、ブレーキコイルは分解されていたので、短絡の有無については確認できなかった。(写真1(その1)参照)	事故機では24.3 (コイル取り替え後は46.7) 隣接機では43.2であった。(定格値=48)
(ブレーキの保持力を上回る過積載) ・乗客が乗りすぎだった可能性		・乗客2名が自転車2台とともに乗っていた。
スイッチ(かご戸スイッチ・乗り場戸スイッチ、着床スイッチ等)の故障		
(かご戸スイッチ・乗り場戸スイッチの接点の溶着) ・スイッチの接点が溶着し、スイッチが入っていないにもかかわらず入っていると制御器に信号を送信した可能性	・かご戸スイッチ及び12階の乗り場戸スイッチは溶着していなかった。	
(着床スイッチの不作動) ・着床スイッチの故障により、停止位置で電動機に停止指令が出されず、ランディングオープン時にかごが停止しなかった可能性		・着床スイッチに異常は確認されなかった。
制御器の故障		
(ブレーキコイル電流投入接点の溶着) ・ブレーキコイル電流投入接点が溶着して、ブレーキコイルの電流を切らなかった可能性		・制御系の異常は確認されなかった。
(駆動装置電源投入接点の溶着) ・駆動装置電源投入接点が溶着して、駆動装置を切らなかった可能性		・制御系の異常は確認されなかった。
(制御器の電圧変換用接点の溶着) ・かご戸スイッチ及び乗り場戸スイッチが入っていないにもかかわらず、制御器のプログラム計算のための電圧変換用接点が溶着して、スイッチが入っているとして		・制御系の異常は確認されなかった。

- (4) 2.4.2 の表5中⑩に記述したように、事故機の電磁ブレーキのブレーキコイルの抵抗値が定格値の約半分（24.3Ω）であったとの情報がある。ブレーキコイルの抵抗値が半減することは、通常の層間短絡によって起こる可能性は低いことから、ブレーキコイルの口出し線の立ち上げ部がブレーキコイルの巻線部と短絡していた可能性が考えられる。ブレーキコイルの巻線はエナメルで被覆され、さらにワニス含浸により絶縁されていることから、通常ではコイル部分では短絡を起こす可能性は低いと考えられるが、事故機の型のブレーキは、ブレーキコイルがブレーキの開閉動作に合わせて動くという国内のドラム式のものとしては特殊な構造をしており、ブレーキ開放時にプランジャーがヨークに当たる際の強い衝撃によって、ブレーキコイルに振動が生じ、口出し線の絶縁処理が適切でない場合、口出し線とブレーキコイルが接触して摩擦を繰り返すことによって被覆が摩耗して絶縁が効かなくなり、短絡に至った可能性が考えられる。

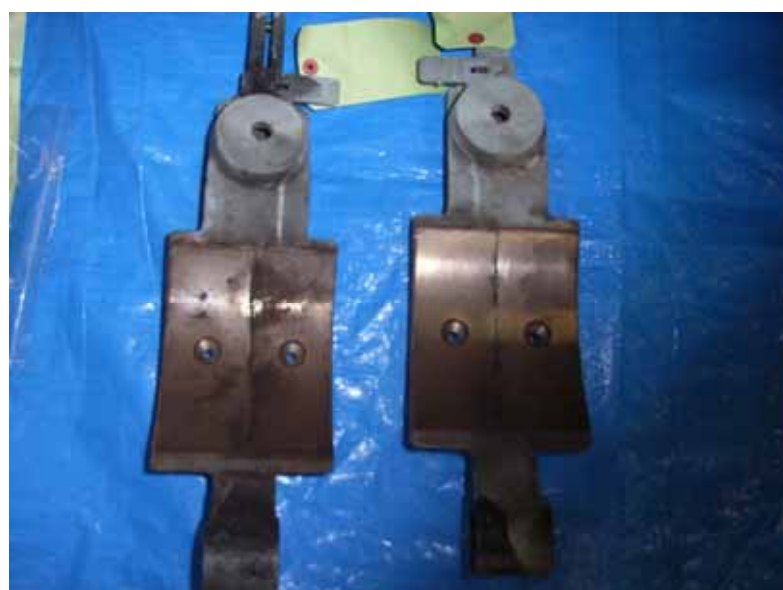
ブレーキアーム（ブレーキシュー一体型）

<p>(ブレーキライニングの脱落)</p> <ul style="list-style-type: none"> ・ブレーキライニングが脱落し、ソレノイド内のプランジャーがその可動限度まで移動して、ばね力がブレーキドラムに作用しなくなった可能性 		<ul style="list-style-type: none"> ・ブレーキライニングはブレーキシューから脱落していなかった。
<p>(ブレーキドラムの油等の付着)</p> <ul style="list-style-type: none"> ・ブレーキドラムに油等が付着した可能性 	<ul style="list-style-type: none"> ・ブレーキドラムとライニングとの接触面及びドラムのヘリにも油の付着の痕跡は見られなかった。 	
<p>(ブレーキドラムの破損)</p> <ul style="list-style-type: none"> ・ブレーキドラムが破損した可能性 	<ul style="list-style-type: none"> ・ブレーキライニングとの接触面に筋状の傷がついていることが認められたが、ブレーキドラムは破損していなかった。(写真1(その2)参照) 	<ul style="list-style-type: none"> ・ブレーキライニングを固定するネジとブレーキドラムが擦れて筋状の傷がついた。これは、規格外のネジでブレーキライニングを留めていたため、ブレーキライニングが取替基準に達していないにも関わらず筋状の傷が付いたものと考えられる。
<p>(ブレーキアームの破損)</p> <ul style="list-style-type: none"> ・ブレーキアームが破損した可能性 	<ul style="list-style-type: none"> ・ブレーキアームは破損していなかった。(写真1(その2)参照) 	
<p>(ブレーキシューの脱落)</p> <ul style="list-style-type: none"> ・ブレーキシューが脱落し、またはずれた可能性 	<ul style="list-style-type: none"> ・事故機はブレーキシューとアームが一体となった構造であり、脱落していなかった。(写真1(その2)参照)

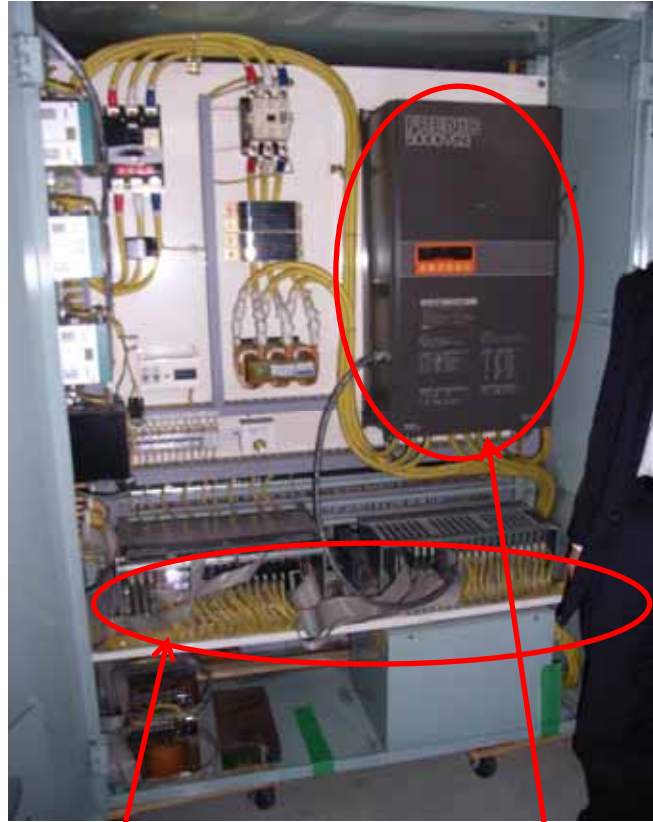
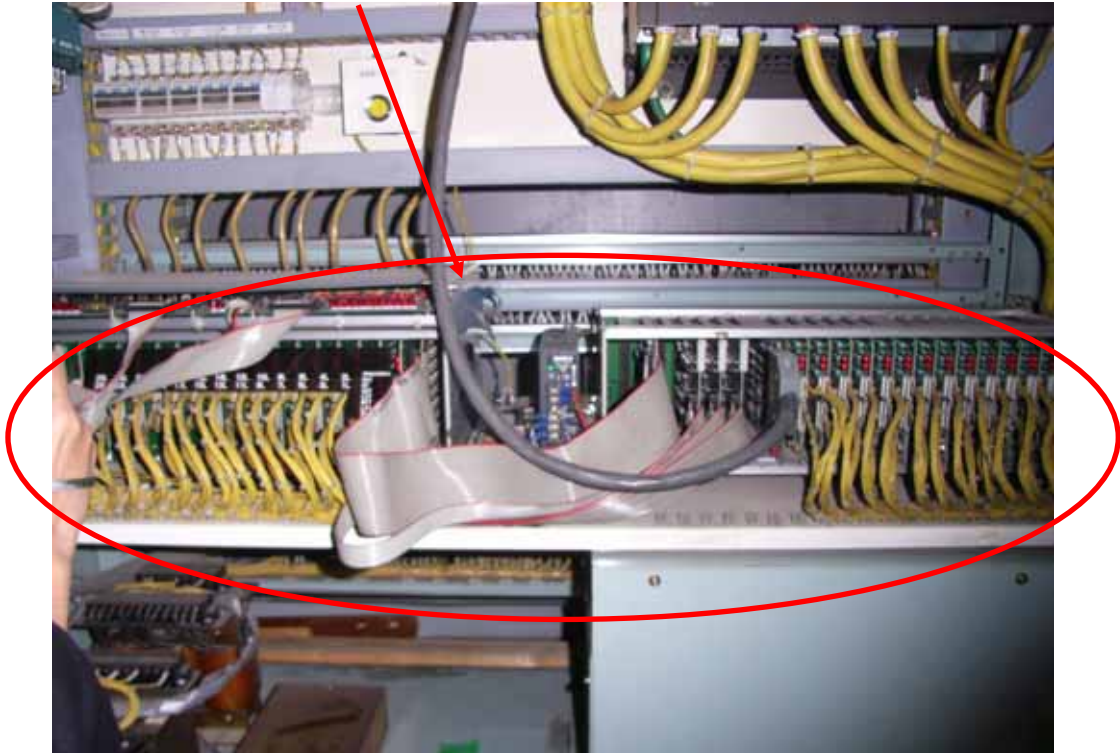
写真2 制御盤

これらの主たる原因として、当該機は2つのマイコン装置がインバーターと近接して設置されており、2つのマイコン装置を接続するフラットケーブルが固定されておらず、また、静電シールドもされていないため、インバーターからの電氣的ノイズの影響を受けやすい構造であり、設計上の問題があったと考えられる。

なお、（写真2）のとおり、事故機も隣接機と同じ構造をしており、事故機についても同様の設計上の問題があったと考えられる。

2つのマイコン装置がフラットケーブルで接続されている。
(フラットケーブルは固定されておらず、静電シールドもされていない)

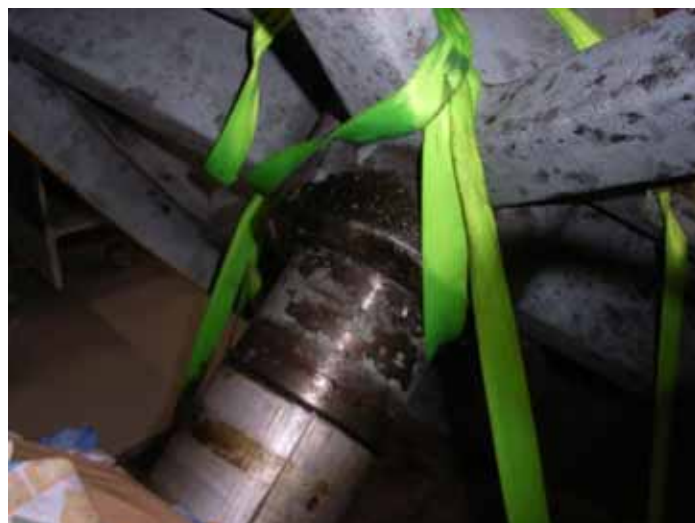
綱車軸

2.4.2 の表5中²¹に記述したように、主索の破断、綱車や綱車軸及びギアの破損はみられなかったことから、事故の要因となるようなこれらの部位の異常はなかったものと推定される。

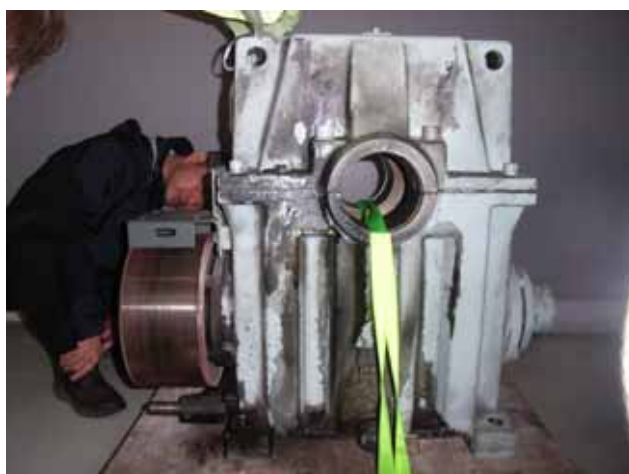
ス及びマシンベッドには オイル汚れ及びブレーキ ライニングの摩耗粉と思 われる黒い粉が付着して いた。(写真3参照)	
--	--	--

ギアボックスの外側には、オイル汚れ及びブレーキライニングの摩耗粉と思われる黒い粉が付着していた。
